某型舰炮身管表面锈蚀机理

摘要: 针对舰炮身管表面镀铬层出现剥落、散在无规则及深浅不均的锈坑现象, 对舰炮身管表面锈蚀机理进行研究。通过对样件锈蚀表面宏观形貌及微观腐蚀形貌观察, 结合锈蚀坑分布规律统计分析, 得出镀铬层的开裂剥落是造成身管锈蚀的根本原因。实验结果表明: 腐蚀介质抵达基体界面, 形成锈蚀源, 其中氯离子起到先锋作用; 镀铬层鼓泡以及蚀坑扩张时的铬层断裂, 均为固支弯曲断裂模式。该研究可为舰炮身管表面防腐蚀及锈蚀修复方法提供参考依据。

Surface Corrosion Mechanism of Certain Type Naval Gun Barrel

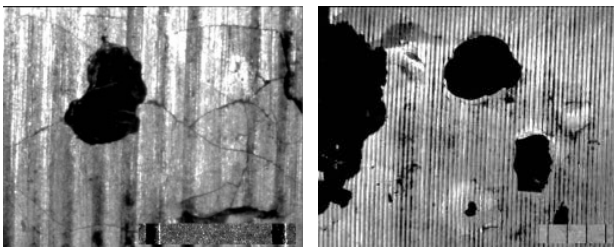
图 2 镀铬层开裂、鼓泡(标尺为 1 mm)

如图 2 所示, 腐蚀产物在镀层与基体之间堆积, 导致镀层发生应力性开裂和鼓泡。镀铬层剥落后, 伴随着边缘铬层的断裂及鼓泡, 钢基蚀坑沿径向和深度方向持续腐蚀。车刀纹残余应力也对镀铬层的开裂和剥落形态造成影响。

(a) 镀铬层开裂 (b) 镀铬层鼓泡

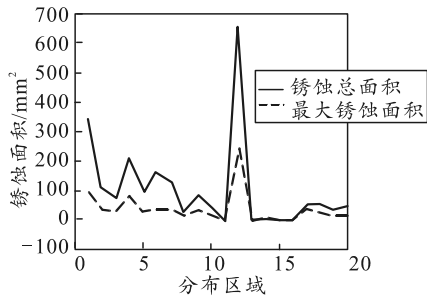
图 3 腐蚀面积分布

观察发现样件各锈蚀坑呈不均匀离散分布状态, 将观察样件按 50 mm 间隔在轴向划分为 20 个单元, 通过体视显微镜及千分尺测量每个蚀坑的锈蚀面积和锈蚀最大深度, 并分单元进行统计, 测量结果如图 3、4 所示。

上述结果显示, 靠近弹膛部位的锈蚀程度较高, 其根本原因是该部位承受更高的射击温度和膛压, 同时铬层与基体的热膨胀系数及弹性模量存在明显的差异, 造成镀铬层与基体的变形失调更严重, 导致靠近弹膛部位的镀铬层更易开裂与剥落, 使基体更多地暴露于腐蚀介质中, 并在后期存放过程中持续锈蚀。

另外在直线水槽的起始端锈蚀最为严重。除了镀铬层与基体变形失调因素造成铬层开裂外, 该部位冷却流道截面尺寸发生显著变化, 海水与金属表面高速相对运动时, 在局部区域产生涡流, 且伴随着流体中的气泡在金属表面不断地迅速生成和溃灭, 气泡溃灭时的锤击压强可达 10^3 MPa, 可造成金属表面的局部压缩破坏, 使其表面粗糙而更易发生气泡。这种过程反复进行, 使金属表面出现大量麻点, 而蚀孔也会越来越深。此外, 在这种气泡中, 氧气比较富集, 也是加速腐蚀的因素之一。

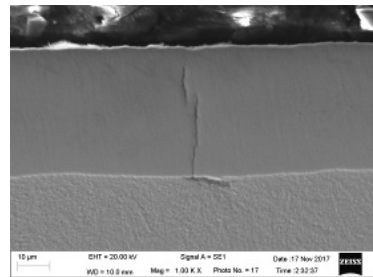
图 5 锈蚀源萌生形貌

由于制备缺陷及使用过程(特别是射击)的损伤, 镀铬层存在一定数量的穿透微裂纹。由于氯离子半径小、穿透能力强, 在扩散作用下比其他离子更容易透过镀铬层中的微裂纹, 抵达界面处的钢基体, 并与之作用生成可溶性氯化物(如氯化铁等), 进而在裂纹尖端下基体金属留下微型空腔; 同时腐蚀介质中溶解的氧分子, 顺利抵达钢基体, 在铬层与钢基体界面处生成铁锈; 此时镀铬层表面完整, 厚度约 $40 \mu\text{m}$ 。锈蚀源萌生形貌如图 5 所示, 抵达锈蚀源的微裂纹在图示面上未完全贯穿到铬层上表面, 是由于贯穿微裂纹并非完全直线型。

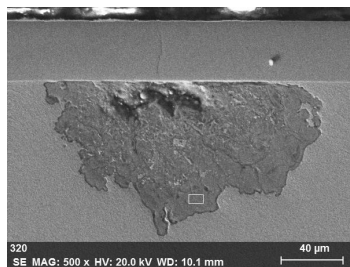
图 6 锈蚀源的发展形貌及成分

持续观察样件发现, 钢基体靠近界面处存在更大的微型空腔, 锈蚀范围更大, 锈蚀产物断裂裂纹显著, 而此时镀铬层完整, 但相应部位有贯穿微裂

纹存在，而其他地方镀铬层与基体结合紧密，如图 6 所示。对锈蚀区的扫描电镜能谱显示，Fe 元素占 65.85%，O 元素占 13.50%，说明基体金属已经严重腐蚀。

由于镀铬层存在贯穿整个镀层的显微裂纹，海水介质可通过该裂纹进入到基体表面的微型空腔中，而镀铬层属于阴极性镀层，在腐蚀介质作用下，钢基体的腐蚀电位较低，优先发生腐蚀，表面镀铬层基本不参与腐蚀反应。海水腐蚀介质的电阻性阻滞很小，镀铬层与钢基体的接触即造成显著的电偶腐蚀效应^[6]。

(a) 锈蚀源的发展形貌

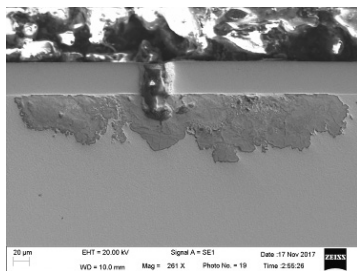
图 7 锈蚀坑的形成

如图 7 所示，通过镀铬层贯穿微裂纹，海水腐蚀介质不断地与下方的钢基体产生腐蚀反应，使得基体铁锈不断地扩展，其形成的张应力逐步施加镀铬层上；当对应的镀铬层微裂纹逐渐相互连接，使得该部位与镀铬层本体的联接强度减弱，或独立于镀铬层本体，上述载荷可将该部位从铬层本体上剥离，使钢基体暴露在海水中，同时锈蚀坑形成。

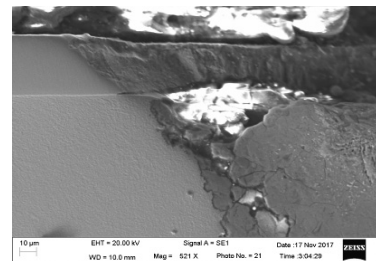
图 8 锈蚀的加剧

如图 8 所示，随着钢基体的进一步腐蚀，使蚀

坑边缘处的镀铬层产生断裂—剥落，造成钢基体沿蚀坑的周向及深度方向进一步加剧腐蚀。图中镀铬层断裂解理面与基体表面呈 45°夹角，说明其破坏方式类似于：在杆的一端固定支撑，其各方向的位移完全被约束；在垂直于杆的轴线方向施加弯曲载荷(力或弯矩)；如果杆在固支端发生断裂，其解理面与杆的轴线约呈 45°夹角。在此镀铬层断裂解理部位相当于杆的固支端，断裂铬层下方的锈蚀产物因体积膨胀，对断裂铬层施加弯矩，并造成铬层断裂解理面呈 45°夹角形态。

蚀坑边缘镀铬层的持续断裂，基本上为上述破坏模式；实际上，铬层鼓泡是多个铬层断裂破坏的组合，其单个铬层断裂模式仍为 45°夹角破坏方式。
