基于防火隔热涂层的试验发动机快烤研究

摘要: 为研究固体火箭发动机防火隔热涂层的防火隔热性能, 对其发动机快烤试验进行分析。从可行性和实际条件考虑, 设计了用于快烤试验的发动机壳体, 将 ZS 系列防火隔热涂料进行复配后喷涂于试验发动机表面, 进行快速烤燃试验, 并通过实例分别对其试验结果及温度场进行分析。试验结果表明: 防火隔热涂层对试验发动机快速烤燃的内表面温度提升有延迟作用, 延迟时间为 ZS 混合型>ZS1000>ZS2000。

Engine Fast Cook-off Test Research Based on Fireproof and Thermal Insulation Coating

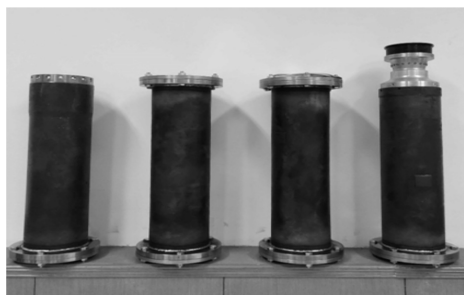
图1 试验发动机壳体

根据结构制作成的实际壳体如图 1 所示。

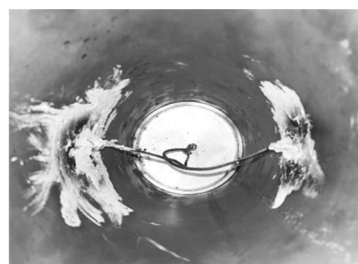
图4 热电偶固定位置

火焰温度由红外摄像机进行实时监控测量，系统中每个特征点的温度变化由连接到数据采集器的热电偶模块进行测量。热电偶固定位置如图 4 所示。

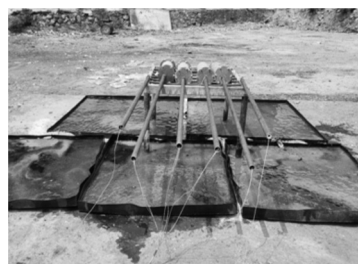
图5 烤燃系统

如图 5 所示，试验采用钢制的方形油池，发动机放于支架上，燃料选用 3# 航空煤油，燃油量应保证受试发动机达到试验要求温度的持续时间不小于 10 min。

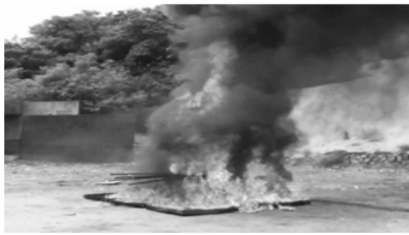
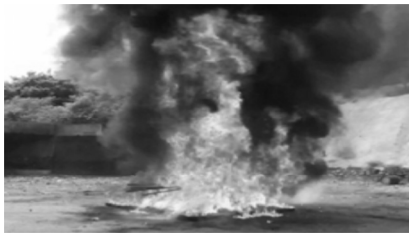
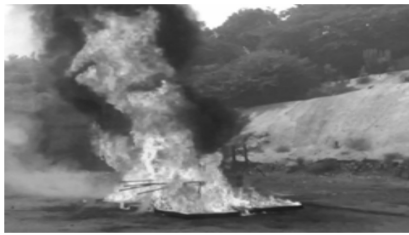
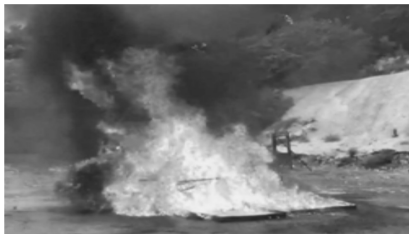
图 6 快烤试验过程

快速烤燃试验过程中，首先点燃燃油，迅速蔓延至整个油池表面，均匀燃烧，且火焰高度足够覆盖试验发动机壳体。由图 6 可以看出：4 台试验发动机壳体很好地被火焰包裹，接受的热量较为均匀。

试验过程的燃油量充足, 持续燃烧了 20 min, 其中达到试验温度条件 ($\geq 800\text{ }^{\circ}\text{C}$) 的时间大于 10 min, 达到试验标准。

在烤燃试验过程前中期, 3 种防火隔热涂层均完好无损; 在试验过程中后期, ZS1000 涂层出现鼓包现象; 当火焰逐渐熄灭, 3 种涂层均出现裂纹和脱落现象。其中, 严重程度为 $\text{ZS2000} > \text{ZS1000} > \text{ZS 混合型}$; 1—3 号试验发动机壳体结构均完整, 4 号试验发动机的尾喷管由于未涂覆隔热涂层导致喷管烧断。

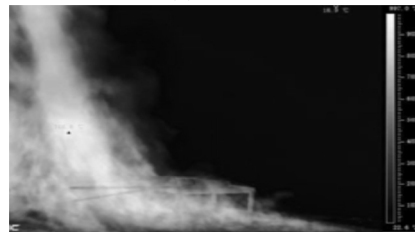
图 7 红外拍摄火焰温度

如图 7 所示, 试验过程的火焰温度监控由红外摄像机进行实时监控, 可以很明确地观察到实际火焰的温度。

由上图可以看出：燃料被点燃后，火焰温度迅速攀升，开始 120 s 的平均升温速率为 7.5 K/s，点火开始后分别在 32 和 34 s 时，试验发动机上下端表面火焰温度达到 550 °C，开始计入推进剂烤燃的反应时间，75 s 左右，上下端表面火焰温度达到 800 °C。整体火焰最高温度在整个烤燃试验过程中保持在 1 000 °C 左右，试验发动机的上端温度在试验开始 174 s 左右下降至 480 °C 左右；214 s 左右时，下端温度下降至 620 °C 左右，分析原因为在试验进行到 120~300 s，由于周围环境风速的影响，导致火焰偏向，未将试验发动机包裹住，导致温度下降。由图 7(b) 红外温度图也可以明显看出：火焰明显偏向左侧，试验发动机所处位置温度下降。从整体看，因为下端受火焰辐射量大，试验发动机下端的温度要高于上端温度，但二者的温度趋势保持一致。
