冷轧热镀锌线炉子段网络故障分析与解决方案

摘要: 针对涟钢冷轧热镀锌线炉子段网络经常出现网络闪断故障问题, 提出一种故障解决方案。介绍冷轧热镀锌线生产工艺和炉子段网络对工艺的重要性, 重点分析炉子段网络拓扑结构和网络故障原因, 从减轻网络负荷、增强抗干扰能力等方面提出切实有效的解决方案。结果表明: 经过一年多的运行测试, 此段网络再未出现过网络闪断故障, 能确保炉子段设备的稳顺运行, 能为全行业西门子网络所出现的问题提供指导性意见。

Network Fault Analysis and Solution of CGL Furnace in Cold Rolling Mill

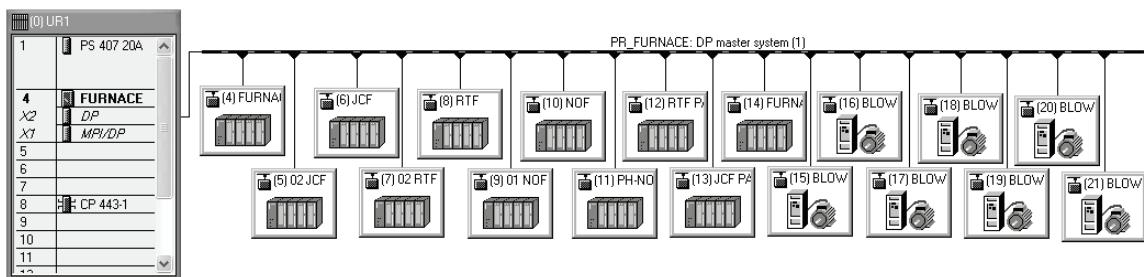
图 1 原硬件配置

炉子段共有 21 个从站, 包括 11 个远程 I/O 站、7 台西门子的逆变器和 3 台调功器。炉子段的硬件配置如图 1, 网络拓扑结构如图 2。CPU 采用西门子 6ES7 416-2D 系列, 因 PLC 室与现场第 1 个站点(4#站)距离较远, PLC 与 4#站点采用的是光缆通信, 中间通过 OBT 进行转换, OBT 之间采用光缆通信, 其他站点采用 PROFIBUS 电缆连接, 波特率为 1.5 Mbit/s。CP 443-1 模块主要用于以太网与 Level1 交换机的连接, 6 套 PLC 间采用以太网通信。

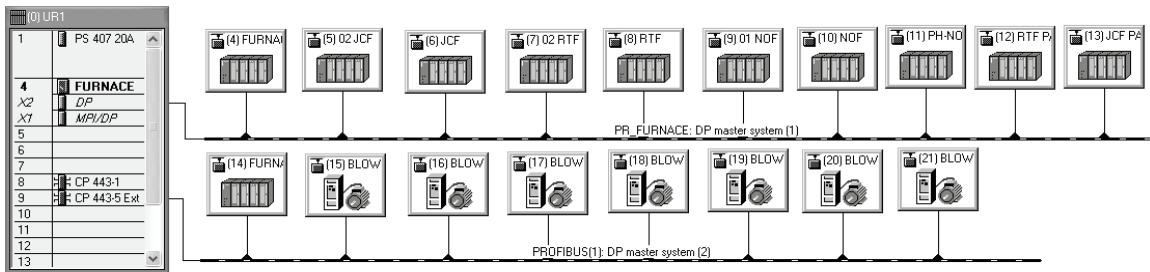
图3 新硬件配置

为了减轻炉子段网络负荷, 笔者主要做了以下工作: 1) 优化网络拓扑结构, 增加 DP 通信模块, 将原网络按照现场实际情况分成两段网络(见图 3), 不仅可以达到减轻网络负荷的目的, 还为今后排查故障提供了帮助; 2) 降低网络通信波特率, 波特率越高, 网络扫描的周期将越短, 经过多次长时间实验, 炉子段对网络的扫描周期要求不是很高, 500 kbit/s 的波特率完全能够满足现场生产要求。此项工作完成后, 经过检测网络负荷减轻较明显, 如图 4、图 5(是利用德国 Softing 公司开发的检测工具 PROFI BUS Tester PB-T3 进行检测的结果)。

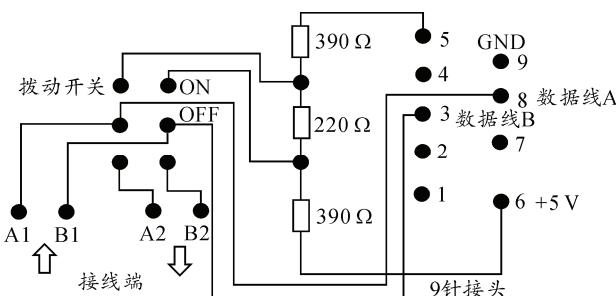
图6 PROFIBUS 接头内部结构

序号	操作步骤	操作方法及技术要点
1	打开上盖比对线长	松开 DP 头盒螺丝打开上盖，沿着进线、出线通道用网线比对接线端子根部至通道左右侧“凸形卡线标识”的距离，并记好位置。
2	剥网线外皮	用电缆刀或偏口钳，参照上步记好的位置，从线头适当位置将网线外皮剥掉，注意截面要齐平。
3	作屏蔽层	将屏蔽层剥开至适当位置(约自线皮末端 10 mm 处)，并将剥开的屏蔽层环绕在预留的屏蔽带上。注意严禁屏蔽层和接线碰触一起。
4	剥线头	剥去线头至屏蔽带的白色防护层及锡纸：在离线头约 7 mm 处剥去芯线外皮，注意不要使芯线受损。
5	接线	按对应颜色(注：左绿右红)沿着端子出线方向插入线头，然后用小螺丝刀拧紧螺丝，确保接线压稳接牢。注意若是终端网头直接 A1, B1 即可，并将终端电阻拨码开关置 ON，反之置 OFF。
6	装 DP 头上盖	首先将网线顺着进线、出线通道放平，注意屏蔽层应紧压内置接地金属片并确保不裸露在孔外，网线外皮压在固定位置。然后盖好上盖用螺丝刀将螺丝拧紧，注意上下盖应合紧，无缝隙。
7	电缆的测量	如果 1 个线上只有 1 个接头，量测收发端见电阻，应该为 220 Ω。如果是 1 串，需要从端开始检查。第一个模块设 ON，第 2 个模块设 ON，则收发端电阻应该为 110 Ω，依次向下量测(见图 6)。

制作完成后，要对接头进行检查，关键的质量要点有：1) 接线无松动，线芯无损伤；2) 屏蔽层不能碰触到信号线；3) 紫色外皮应压在固定位置；4) 盒盖紧固严密，无松动。
